Ⅱ ケーススタディ

(1) 第1分科会

新潟市におけるケーススタディ

1. 新潟市における主な道路の整備状況と課題

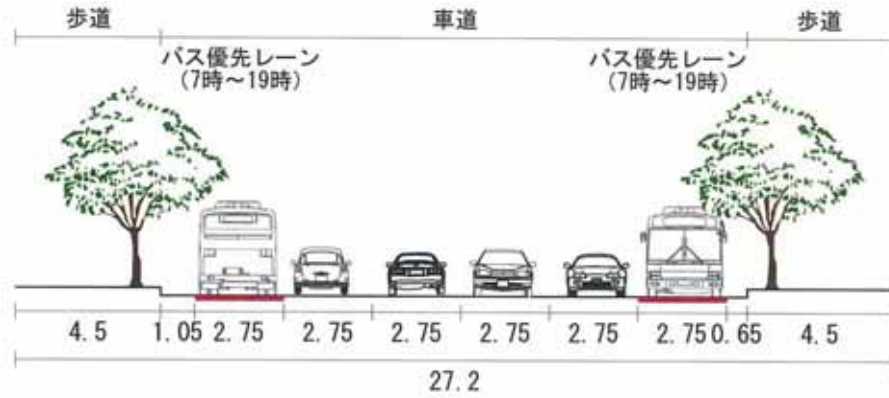
整備前

1 梶谷小路 [W=27.2m]

【公共交通道路】
